Der interessante Schadensfall

Das Urteil ist fachlich nicht nachvollziehbar

Immer wieder zeigen richterliche Entscheidungen im Rahmen von Rechtsstreitigkeiten, dass Juristen und technisch ausgebildete Ingenieure und Sachverständige eine unterschiedliche Sichtweise über die Bedeutung der Inhalte von technischen Regelwerken besitzen. Im vorliegenden Fall wurde in einem Lebensmittelmarkt ein Rüttelboden eingebaut. Nach der Fertigstellung stellte sich heraus, dass ein mangelhafter Bettungsmörtel geliefert und verarbeitet wurde. Wer muss für den Schaden aufkommen?

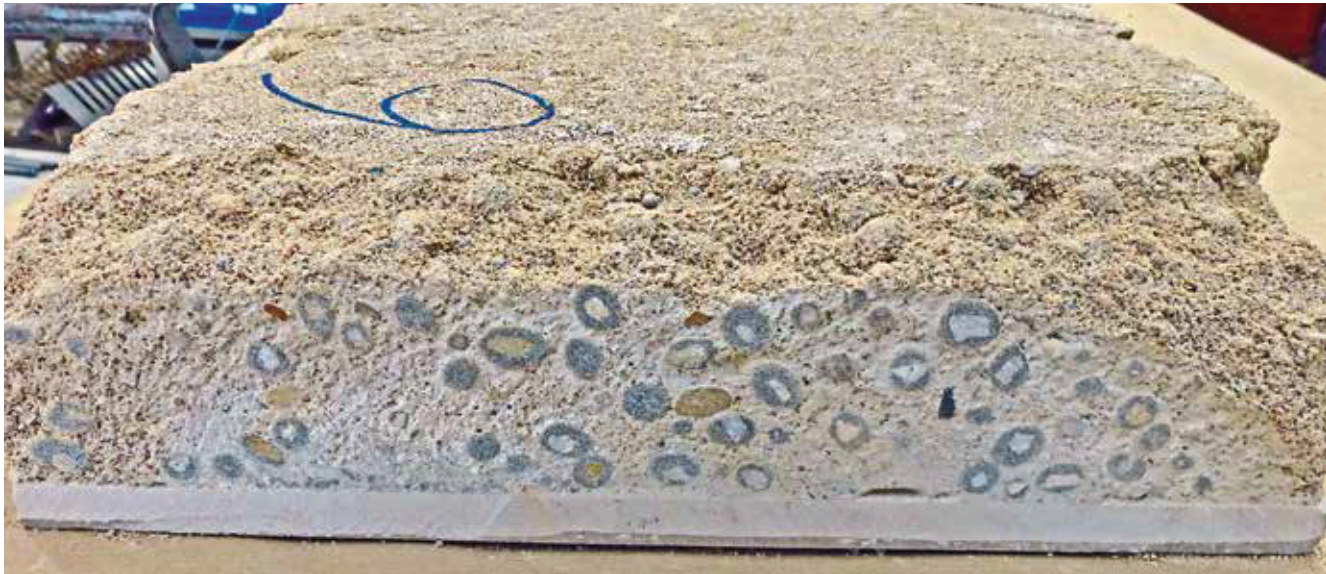
Bei dem betroffenen Objekt handelt es sich um einen neu errichteten Lebensmittelmarkt, in dem laut Leistungsverzeichnis ein Rüttelboden mit nachfolgenden Eigenschaften eingebaut werden sollte:

- Der Rüttelboden sollte auf Trennschicht eingebracht werden.
- Die Nenndicke des Bettungsmörtels sollte 60 mm betragen und der Estrich die Anforderungen an die Güteklasse C16, F3 (abgeleitet aus der Estrichnorm DIN 18560) erfüllen.

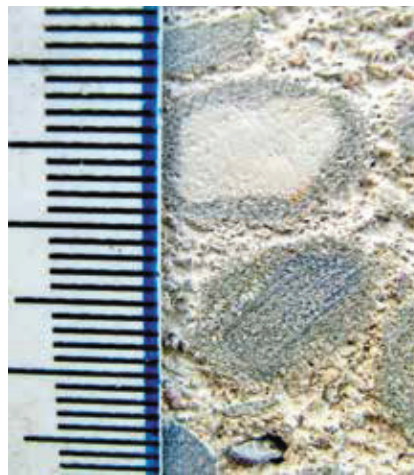
Zementlinsen im Bettungsmörtel des Rüttelbodens.
Fotos: MPVA Neuwied, Voss

Bei der detaillierten Ansprache der Proben im Labor zeigte sich, dass der Bettungsmörtel eine Vielzahl an sog. Zementlinsen enthielt (siehe Abb.

oben), die ursächlich für die geringe Biegezugfestigkeit des Bettungsmörtels waren.

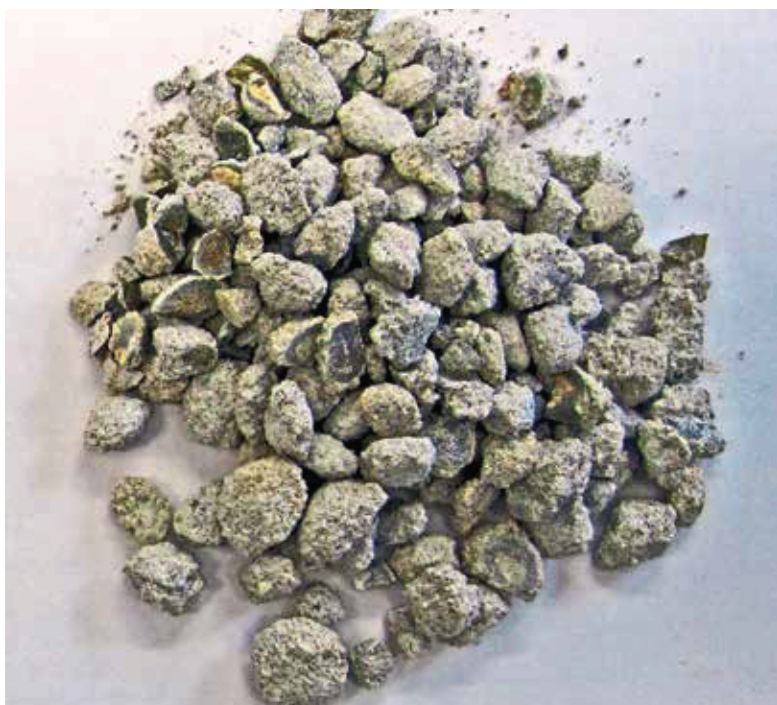
Aus dem Bettungsmörtel separierte Zementlinsen.

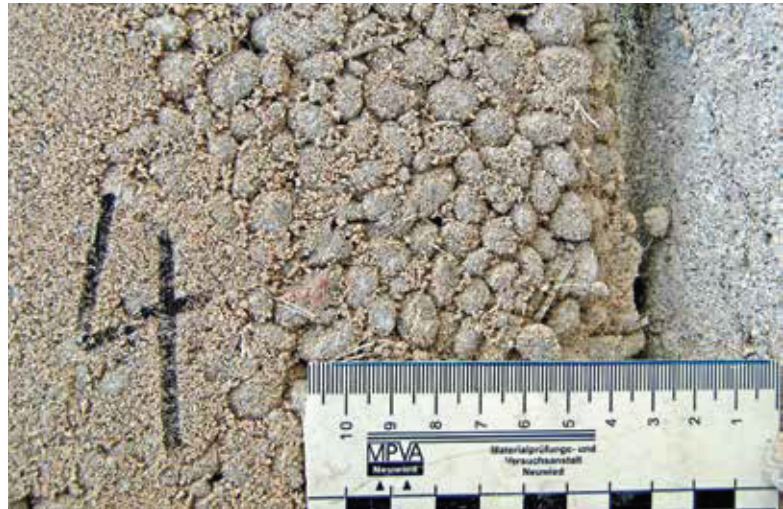
Der aufgrund der Zementlinsenbildung deutlich reduzierte Anteil an „wirksamem Zement“ führt zu einer erheblichen Reduzierung der Druck- und Biegezugfestigkeit des Bettungsmörtels. Neben den reduzierten Druck- und Biegezugfestigkeiten des Bettungsmörtels wird aufgrund der im Bettungsmörtel fehlenden Zementleimmenge auch die erreichbare Verbundfestigkeit zwischen den keramischen Fliesen und dem Bettungsmörtel deutlich reduziert. Die Abbildung auf Seite 07 oben zeigt exemplarisch die schlechte Verdichtbarkeit eines Bettungsmörtels aufgrund der zu geringen Zementleimmengen.

Reduzierte Verdichtbarkeit des Bettungsmörtels aufgrund einer zu geringen Menge an Zementleim.
